**Историко-культурная экспертиза
объекта культурного наследия**

Дача Е.Ф. Важевской "Теремок"

Адрес: г. Сестрорецк, пос. Сестрорецкий курорт
ул. Андреева, 12

Санкт-Петербург
2007

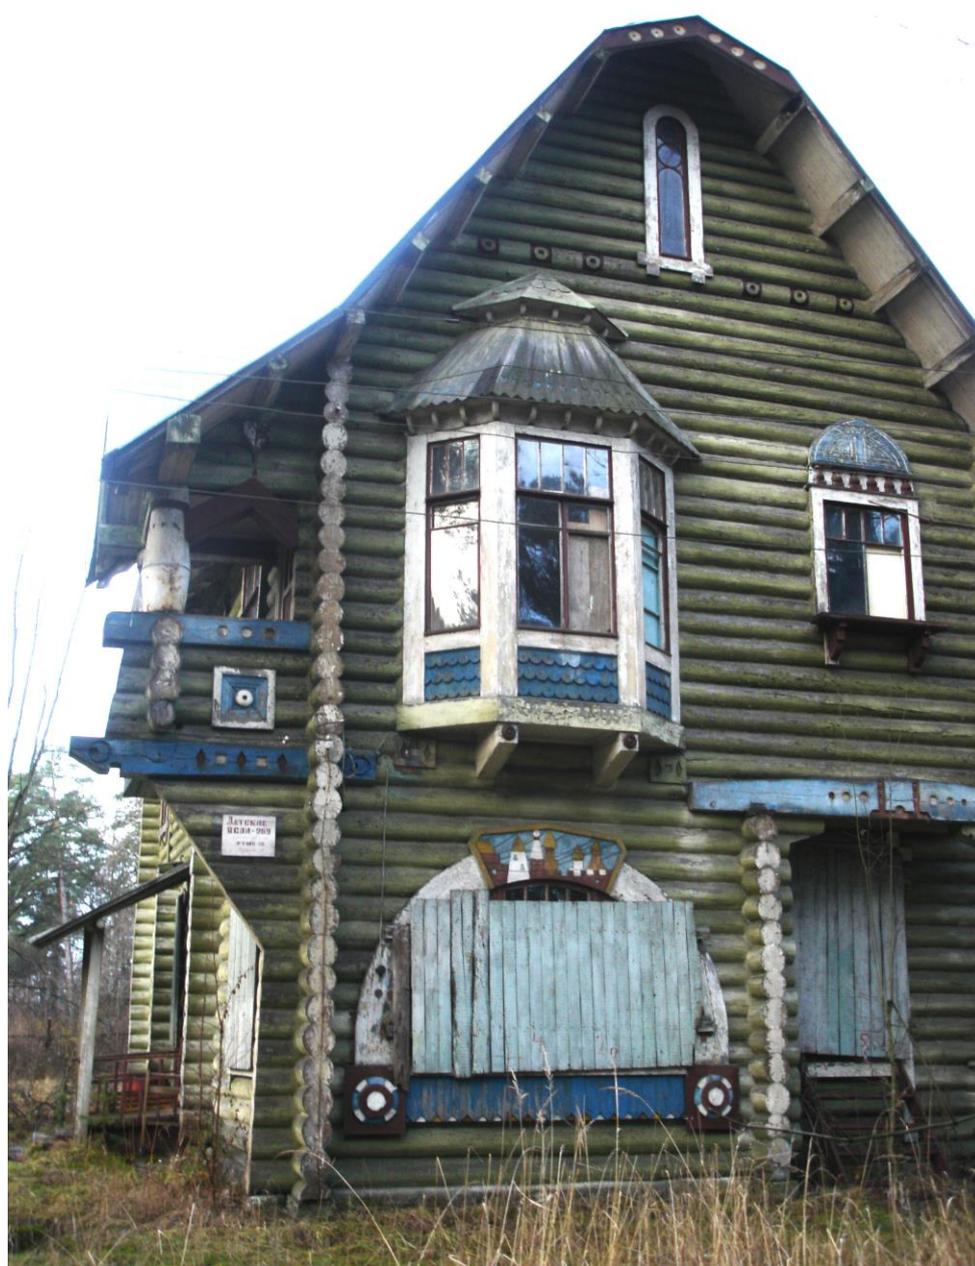
Фото III. Вид с юго-восточной стороны.

Фрагмент главного фасада здания. Видно заколоченное арочное декоративное окно на первом этаже, эркер на втором этаже, балкон с резными колоннами.
